## **Τρωτότητα σχολείων στην Ελλάδα.**

**Γεώργιος Ν. Βαδαλούκας<sup>1</sup>**

Γίνεται παρουσίαση τυχαίων παραδειγμάτων βλαβών σχολικών μονάδων τελευταίας εικοσιπενταετίας από σεισμικές και μη σεισμικές δράσεις. Εξετάζονται οι κανονιστικές διατάξεις που αφορούν τον προσεισμικό και μετασεισμικό έλεγχο των σχολικών μονάδων. Χρησιμοποιήθηκαν δεδομένα από τον τύπο καθώς και από τις προσωπικές επισκέψεις στα σχολεία που υπήρξαν βλάβες μετά από σεισμό.

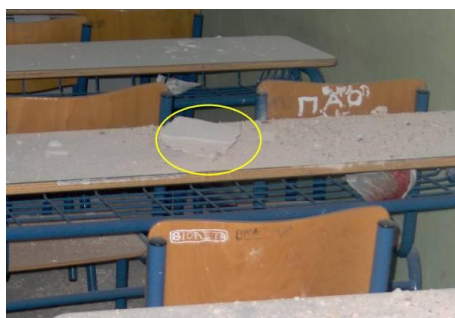
Εικόνα 2. Σχολείο στο Θέρμος 2007

Θέρμος . Ουσιαστική ζημιά μόνο το σχολείο.

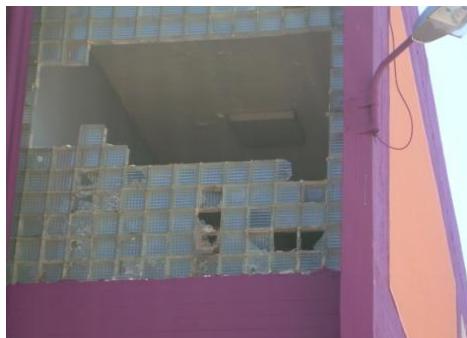
Εικόνα 3. Νέο σχολείο Κάτω Αχαγιά 2008

Κατάρρευση τοίχου από υαλότουβλα στο καινούργιο σχολείο

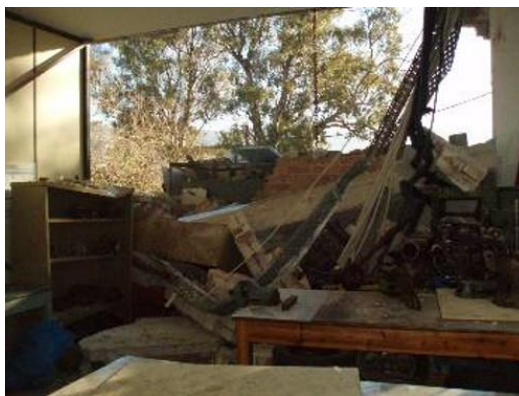
Εικόνα 4. ΕΠΑΛ Ληξουρίου 2014 [19]

Ακόμα σχολεία σε container. Το ΓΕΛ Ληξουρίου, το ΓΕΛ Πάστρας, το 2ο και 3ο Γυμνάσιο Αργοστολίου, το εσπερινό Γυμνάσιο Αργοστολίου και ένα τμήμα των σχολείων της Σάμης και των Μεσοβουνίων, το Γυμνάσιο Αγίας Θέκλης, το 2ο Δημοτικό Ληξουρίου, το 4ο Δημοτικό Αργοστολίου και το Νηπιαγωγείο Λακήθρας.

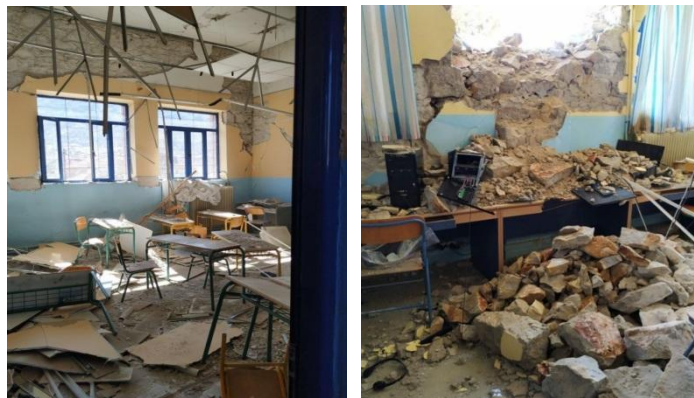
Εικόνα 6. ETAM Σεισμός Θεσσαλίας Μάρτιος 2021[21]

Δημοτικό Σχολείο Δαμασίου Λάρισας το οποίο κατεδαφίστηκε, Νηπιαγωγείο, Δημοτικό στο χωριό Πλατανούλια Λάρισας κατάρρευση οροφής και σοβαρές ρωγμές, Δημοτικό Σχολείο Ζάρκου, - 2ο Δημοτικό Σχολείο Οιχαλίας, - Δημοτικό Σχολείο Διάσελλου, Νηπιαγωγείο Διάσελλου, - 1ο Δημοτικό Σχολείο Φαρκαδόνας. Διδακτήριο Δήμου Δέντρων Λάρισας με ρωγμές και πτώση επικαλύψεων, Ρωγμές σε Δημοτικό Σχολείο Βλαχογιαννίου Λάρισας, με ρωγμές, Γενικό Λύκειο Σερβίων Κοζάνης.

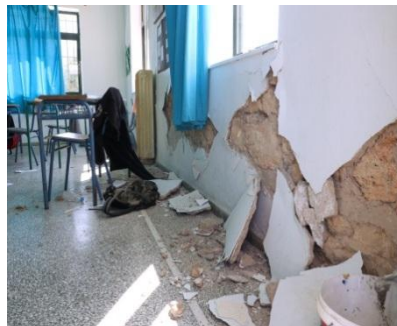
Εικόνα 7. Σεισμός Αρκαλοχώρι 27/9/2021[23]

- Αρκαλοχώρι 27/9/2021  
«Κόκκινα» εννέα από τα δεκαεφτά σχολεία [22].
