**Αποτίμηση της φέρουσας ικανότητας ενός παραδοσιακού διώροφου  
κτιρίου από φέρουσα τοιχοποιία κατασκευασμένου προ του έτους 1955  
και σύγκριση των προτεινόμενων προτάσεων ανασχεδιασμού του βάσει  
Κ.Α.Δ.Ε.Τ**

**Θωμάς Τουραλιάς<sup>1</sup>, Ιωάννης Τηγάνης<sup>2</sup>, Αριστείδης Παπαχρηστίδης<sup>3</sup>,  
Κωνσταντίνος Ρεπαπής<sup>4</sup>**

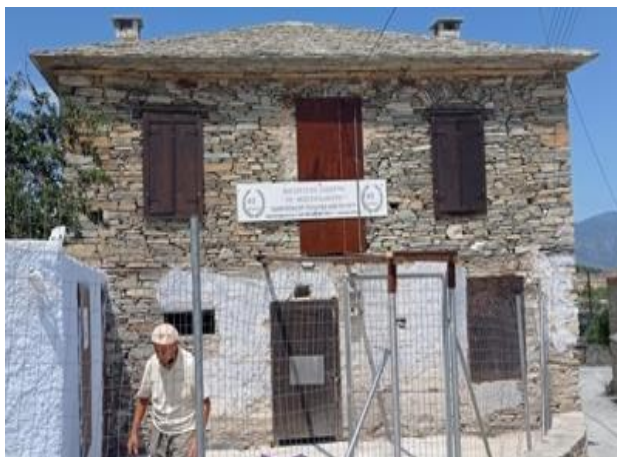
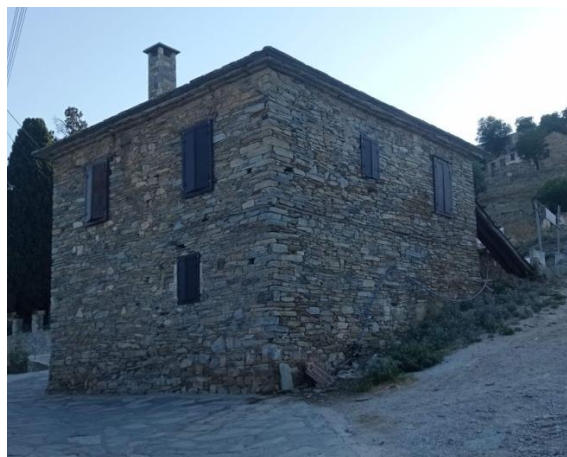
Στο Σχήμα 1 φαίνεται η νότια και βορειανατολική όψη του κτιρίου.

Σχήμα 1:(α) Νότια όψη (πρόσοψη) και (β) βορειανατολική όψη του κτιρίου

Από ταχύ οπτικό έλεγχο που πραγματοποιήθηκε στο κτίριο διαπιστώθηκε ότι δεν εμφανίζει έντονη παθολογία. Συγκεκριμένα διαπιστώθηκαν μικρού εύρους ρωγμές αποκόλλησης κατά μήκους των γωνιών σύνδεσης των τοίχων του α ορόφου και ρηγμάτωση τοξωτών ανωφλιών.
